MINISTERSTWO INFRASTRUKTURY I ROZWOJU
Państwowa Komisja Badania Wypadków Kolejowych

RAPORT Nr PKBWK/1/2014

**z badania poważnego wypadku kat. A18
zaistniałego w dniu 30 września 2013 r. o godz. 07:29
na przejeździe kolejowym zlokalizowanym
na szlaku Grodzisk Mazowiecki - Żyrardów
w torze nr 1 w km 32,955 linii kolejowej nr 001 Warszawa Centralna - Katowice
obszar zarządcy infrastruktury PKP Polskie Linie Kolejowe S.A.,
Zakład Linii Kolejowych w Warszawie**

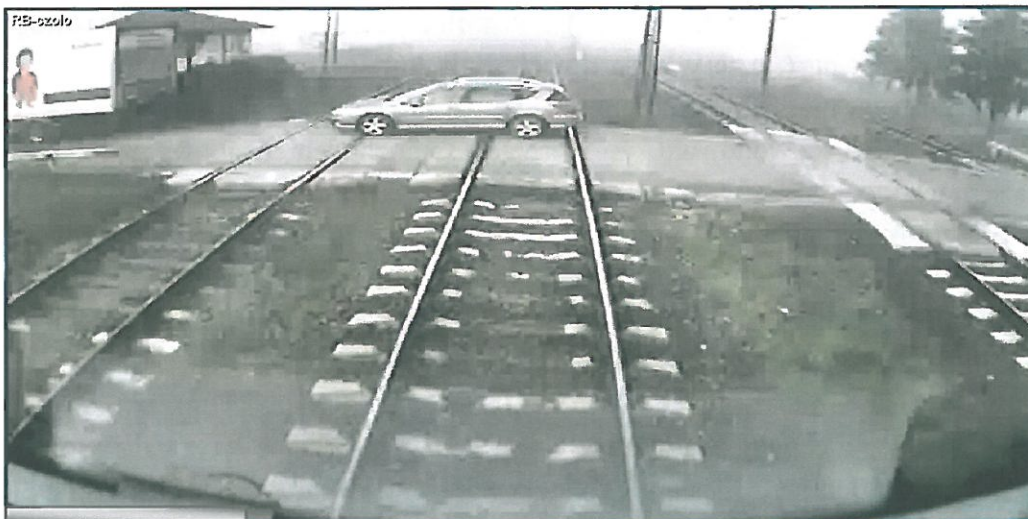
Widok z kamery zamontowanej w kabinie pociągu KM nr 90221 znajdującego się ok. 15 metrów od przejazdu.

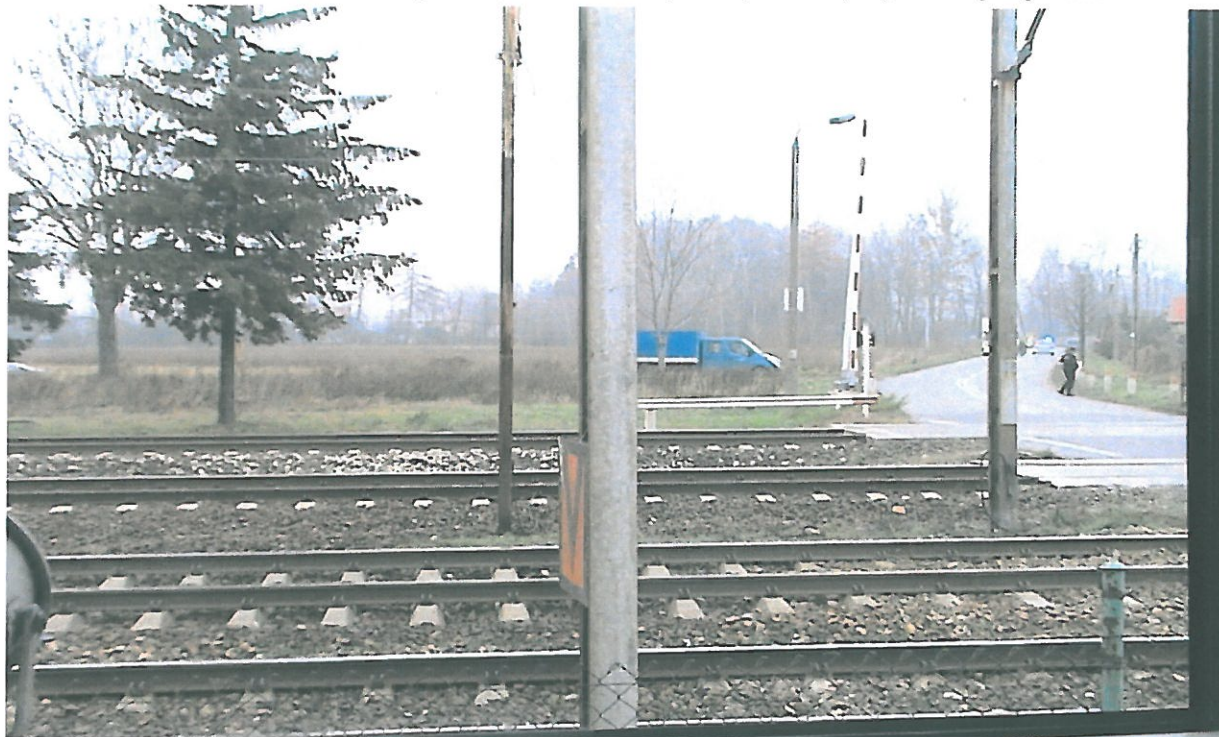
- niewłaściwa widoczność strefy niebezpiecznej ze stanowiska obsługi urządzeń rogatkowych w strażnicy, spowodowana brakiem okna z prawej strony czołowej ściany lub niewłaściwą lokalizacją nastawnika rogatki – prawie cała strefa niebezpieczna między rogatkami pozostaje niewidoczna,

Niedostateczna jest widoczność drogi przez przejazd od strony Grodziska Maz. z pomieszczenia strażnicy – dróżnik przejazdowy ze swojego stanowiska przy urządzeniach sterujących roгатkami nie widzi całej strefy niebezpiecznej między roгатkami. Pole widzenia ograniczone jest przez niewłaściwie umieszczone okno w ścianie równoległej do osi torów lub niewłaściwą lokalizację nastawnika urządzeń roгатkowych. Powyższa sytuacja została udokumentowana materiałem video nagrany podczas wizji lokalnej przeprowadzonej przez Prokuraturę Rejonową w Grodzisku Mazowieckim w dniu 13.11.2013 r. z udziałem Przedstawicieli PKBWK, Wydziału Kryminalistyki KPP w Grodzisku Maz. przy udziale kierujących pojazdem osobowym i pojazdami ciężarowymi. O ograniczonej widoczności mówili również w trakcie swoich wysłuchań pracownicy zatrudnieni na tym posterunku.

W bocznej ścianie od strony drogi znajduje się okno, przez które dróżnik widzi okrągłe lustro pozwalające na obserwację drogi od strony Grodziska Mazowieckiego.

Widok ze stanowiska dróżnika przejazdowego z posterunku nr 1 „POM”

- 1) Zabudowa dodatkowego okna z prawej strony ściany czołowej strażnicy patrząc ze stanowiska pracy dróżnika przejazdowego lub zmiana lokalizacji urządzenia do

nastawiania rogatek, które umożliwi prawidłową obserwację całej strefy niebezpiecznej przejazdu.
