MINISTERSTWO INFRASTRUKTURY I ROZWOJU
Państwowa Komisja Badania Wypadków Kolejowych

RAPORT Nr PKBWK/1/2015

**z badania wypadku kat. B10
zaistniałego w dniu 31 sierpnia 2014 r. o godz. 16:17
na szlaku Kraków Prokocim PrC – Kraków Płaszów KPa
w torze nr 2 w km. 12,629 linii kolejowej nr 100 Kraków Mydlniki - Gaj
obszar zarządcy infrastruktury PKP Polskie Linie Kolejowe S.A.,
Zakład Linii Kolejowych w Krakowie**

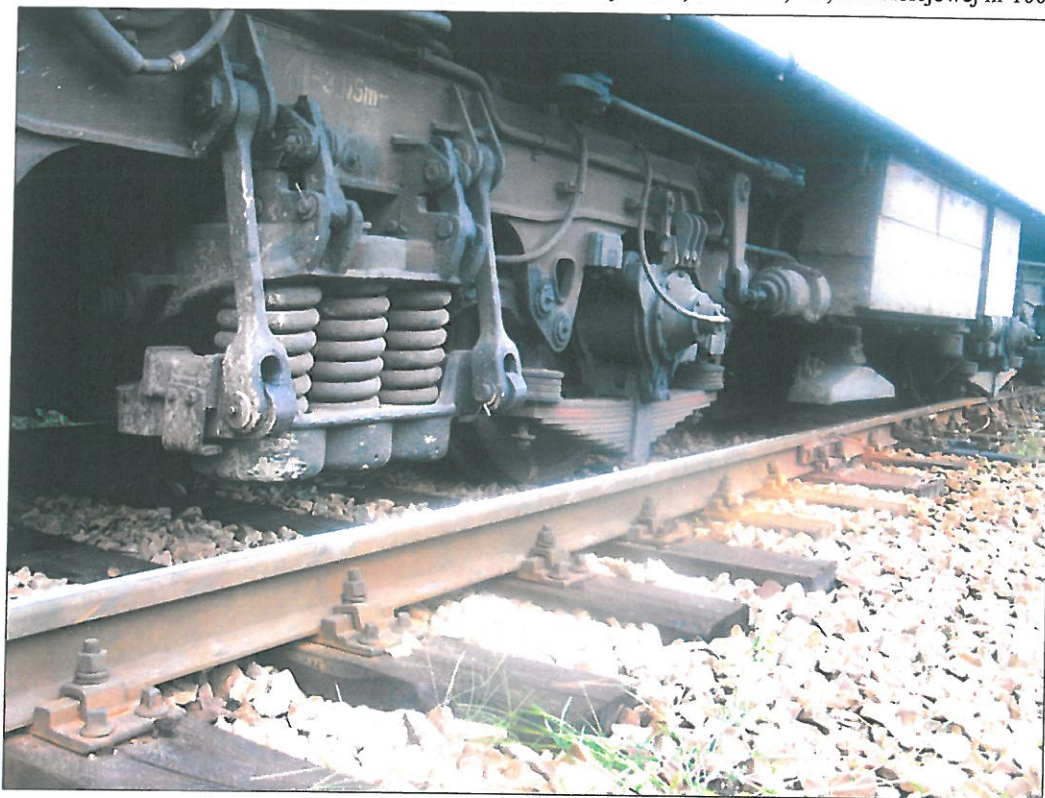
Na podstawie śladów na miejscu zdarzenia ustalono prawdopodobny mechanizm wykolejenia:

Podczas jazdy pociągu z PrC do KPa w chwili, gdy piąty zestaw kołowy lokomotywy znajdował się w km 12.629 w łuku lewym o promieniu 474 m w odległości 18 metrów od początku łuku doszło do wspięcia prawego koła piątego zestawu kołowego lokomotywy na prawy tok szynowy patrząc w kierunku jazdy pociągu. Następnie przez odcinek długości 6 metrów obrzeże prawego koła jechało po główce szyny, po czym nastąpiło spadnięcie prawego koła piątego zestawu kołowego z prawego toku na zewnątrz toru i spadnięcie lewego koła z lewego toku do wewnątrz toru. Wykolejenie pozostałych kół osi szóstej i siódmej nastąpiło w rozjeździe nr 151. W chwili wykolejenia i dalej podczas jazdy w stanie wykolejonym jazda odbywała się bez poboru prądu. Od początku łuku i dalej do miejsca zatrzymania czoła lokomotywy profil podłużny toru wynosił od 0,1 do 3,32 ‰.
